Szakértői nyilatkozat

A 9/2011(II.15) kormányrendeletben előírt szakértői vizsgálatok dokumentálása a szakértői nyilatkozat az **Eplény, Kiserdő utca** 2016 július 27-i károsodásainak 2016 augusztus 18-i vizsgálatát dokumentálja.

FÖSSZESÍTŐ
Eplény Kiserdő utca
vis major út helyreállítás

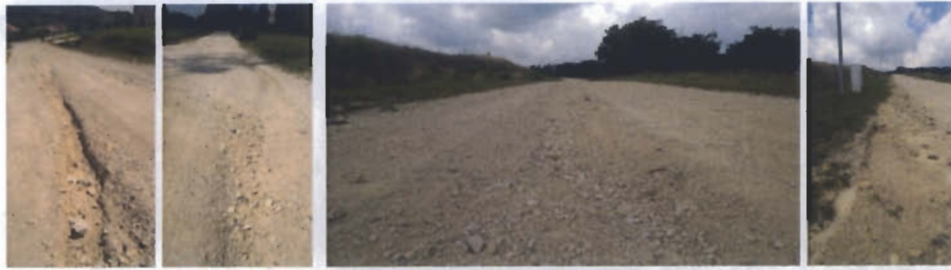
Az eltömődött áttereszek feletti behajtókon veszélyes az áthajtás a szélek omlásveszélye miatt.

Ellömődött átereszes

Az utca árkait, áttereszeit ki kell tisztítani és helyre kell állítani a biztonságos csapadékvíz elvezetés érdekében. Gondoskodni kell a csapadékvíz befogadóig történő szakszerű elvezetéséről.

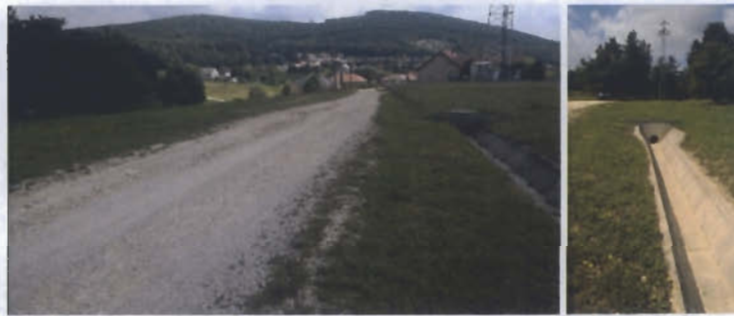
Befogóhoz vezető árok

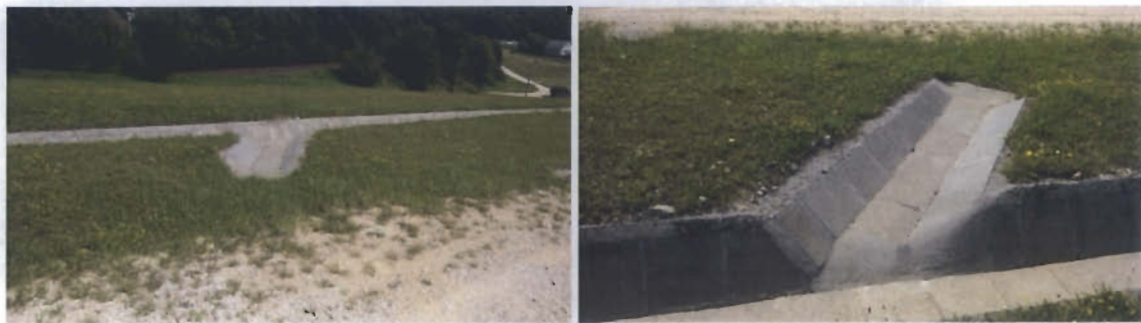
Az utcán több helyen kimosódások láthatók, mert a magas padka nem biztosít lefolyási lehetőséget az árok felé, az árkokon átívelő behajtók átereszei eltömődtek, ágyazatuk fellazult. az utca hosszszelvényének

lefosódott burkolat

- A kimosódások, kátyúk helyén az utat a kátyún mindkét irányban 30-30 cm-rel túlnyúlóan, lépcsősen – legalább két szintre- 20-20 cm mélyen ki kell ásni, majd a gödröt megfelelően frakcionált (minden frakciót tartalmazó) M55 kőanyaggal ki kell tölteni és a megfelelő víztartalom mellett Trg=95%-ra tömöríteni, ezután a kimélyített felső részt kell ugyanígy visszapótolni.

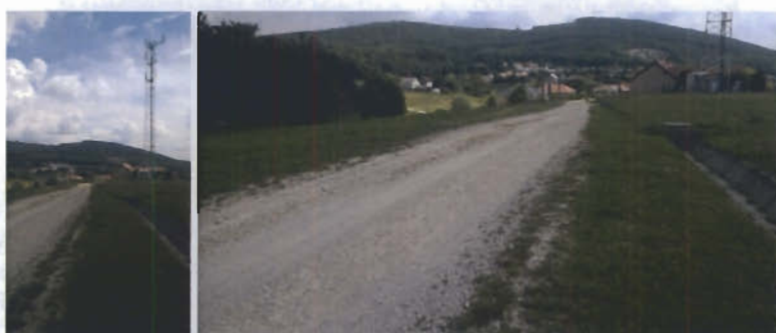
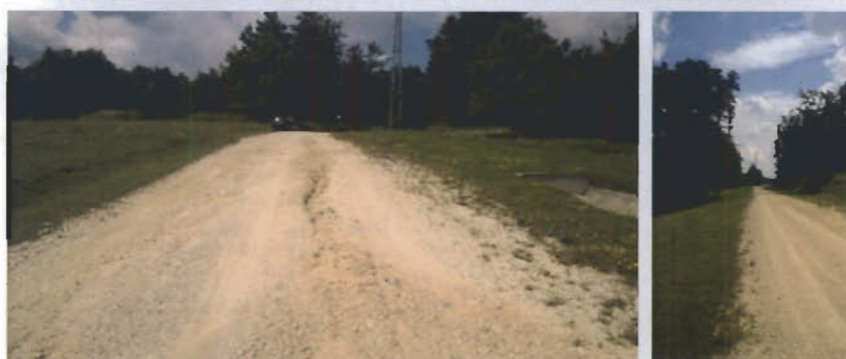
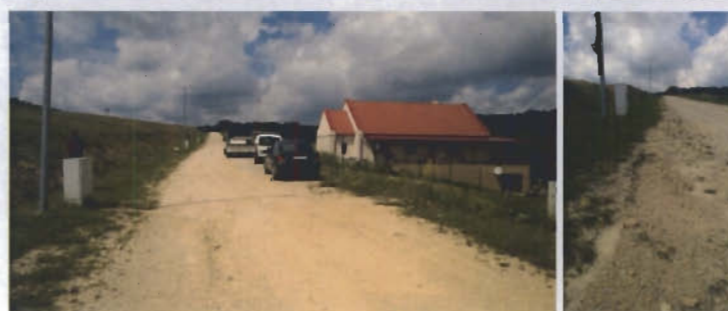
A kimosódott útburkolat a forgalom hatására tovább kátyúsodhat, a mély vályúba hajtva a gépjárművek fennakadhatnak, sérülhetnek, torlódást okozhatnak, főleg az őszi-téli forgalmat tekintve.

kimosódott, útszakasz/kátyúsodás
