Szakértői nyilatkozat

A 9/2011(II.15) kormányrendeletben előírt szakértői vizsgálatok dokumentálása a szakértői nyilatkozat az **Eplény, Kiserdő utca** 2016 július 27-i károsodásainak 2016 augusztus 18-i vizsgálatát dokumentálja.

FÖSSZESÍTŐ
Eplény Kiserdő utca
vis major út helyreállítás

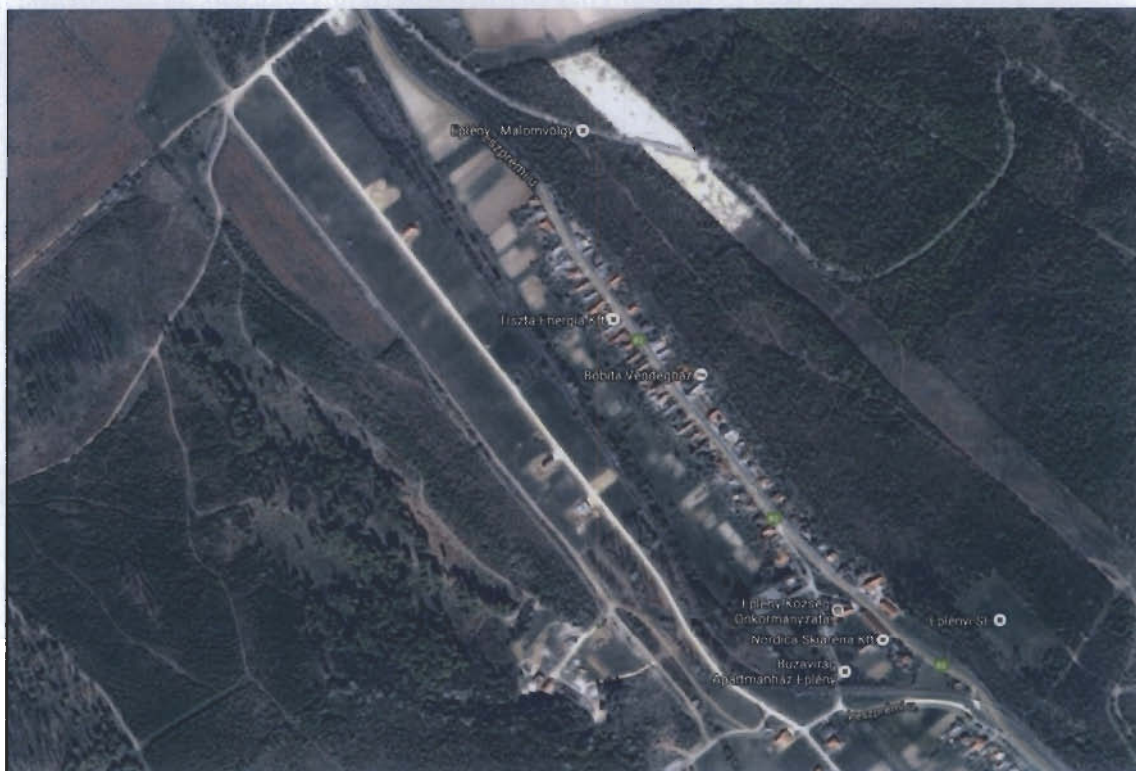
A kár a Kiserdő utca zúzottkő burkolatában, padkájában, vízvezető árkaiban és az árkokon átívelő behajtókban és átereszekben keletkezett.

A terület felett összegyülekező víz a Kiserdő utcán egyesül és annak két oldalán kiépített részben burkolt árkokban folyik le koncentráltan a 82-es út és a vasúti pálya közötti vízfolyásba.

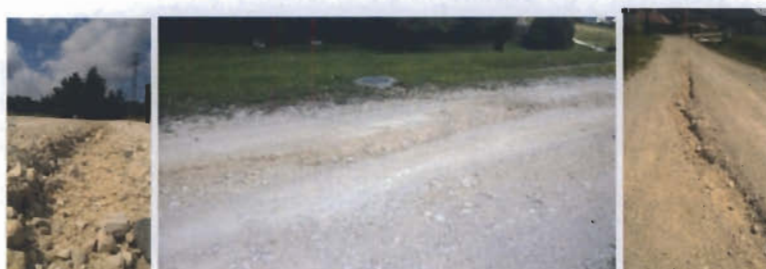
Az utcán több helyen kimosódások láthatók, mert a magas padka nem biztosít lefolyási lehetőséget az árok felé, az árkokon átívelő behajtók átereszei eltömődtek, ágyazatuk fellazult. az utca hosszszelvényének

kimosódott, útszakasz/kátyúsodás

A kimosódások helyén a kátyúkat helyre kell állítani. M55 kőanyaggal ki kell tölteni és tömöríteni.

- A kimosódások, kátyúk helyén az utat a kátyún mindkét irányban 30-30 cm-rel túlnyúlóan, lépcsősen – legalább két szintre- 20-20 cm mélyen ki kell ásni, majd a gödröt megfelelően frakcionált (minden frakciót tartalmazó) M55 kőanyaggal ki kell tölteni és a megfelelő víztartalom mellett Trg=95%-ra tömöríteni, ezután a kimélyített felső részt kell ugyanígy visszapótolni.
